# 枣庄山亭山东龙泰友和建材科技有限公司 DCS 控制系统及配套设备技术改造项目 “6·21”较大火灾事故调查报告

2025 年 6 月 21 日 15 时 54 分，安普德泰工程科技有限公司在枣庄市山亭区承建的山东龙泰友和建材科技有限公司 DCS 控制系统及配套设备技术改造项目（以下简称事故项目）施工过程中发生火灾事故，造成 3 人死亡，直接经济损失约 574.5 万元。

经调查认定，此次事故是一起因承包单位违规分包、施工单位违规作业而导致的较大生产安全责任事故。

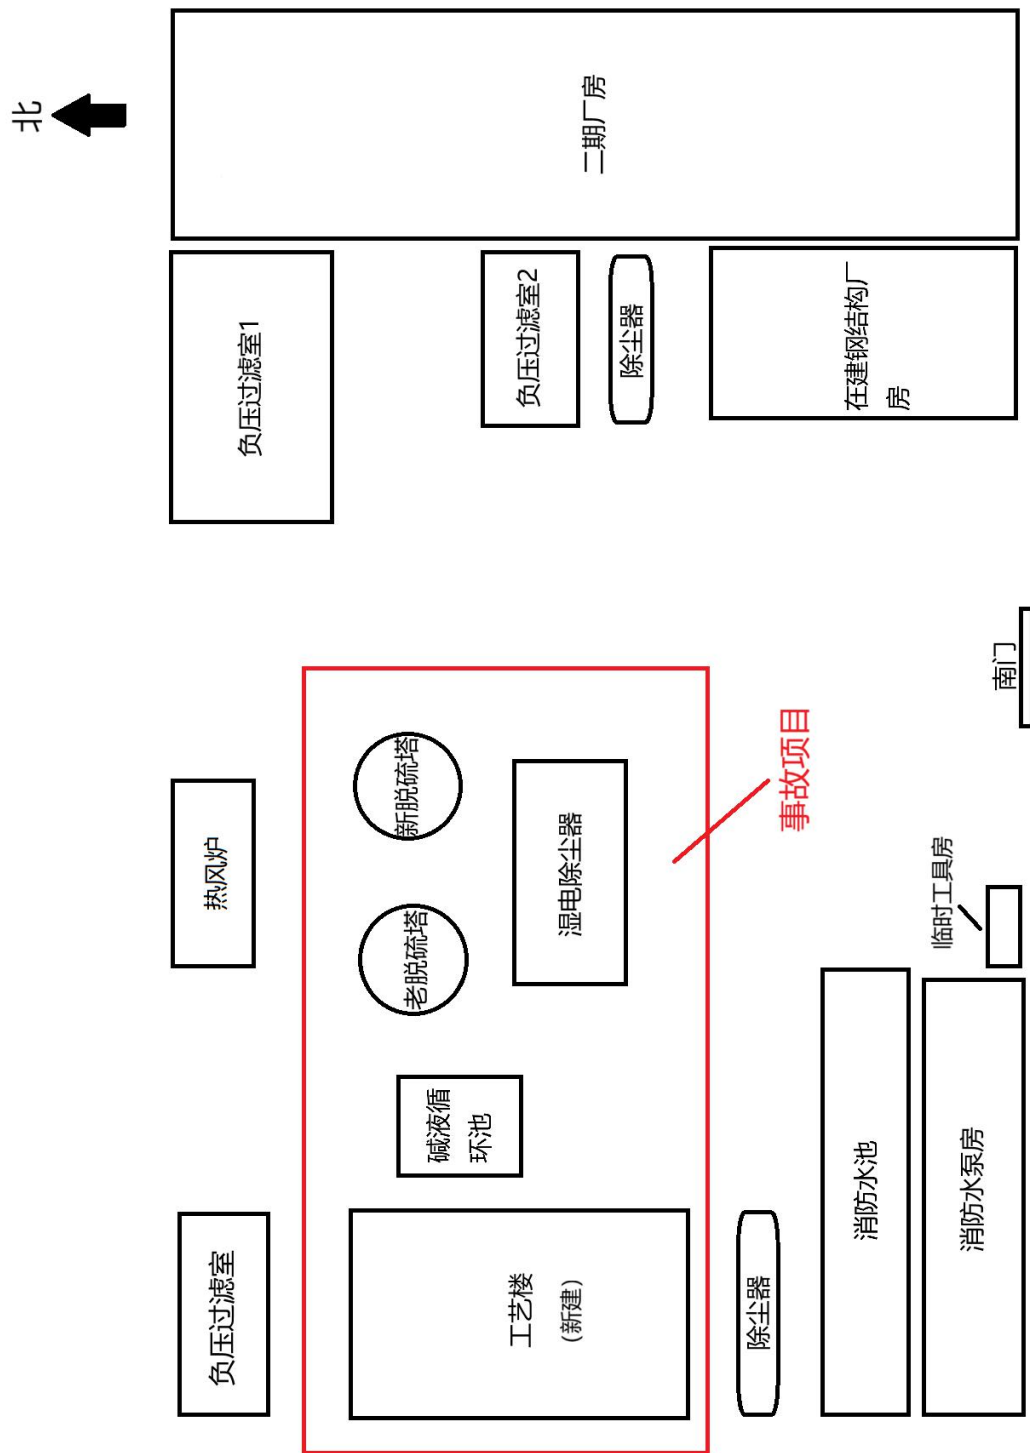
图 1 事故项目平面示意图

龙泰友和公司 DCS 控制系统及配套设备技术改造项目于 2025 年 2 月在山亭区行政审批服务局备案，建设内容为：不新增用地，在现有厂房内进行设备更新换代进行改建。更换上料系统自动料仓，成纤系统离心机，升级改造现有熔化炉和热风炉烟气污染治理设施，升级为湿电除尘设施、SNCR 脱硝设施，将现有双碱法脱硫设施升级为石灰石-石膏法脱硫设施，提高治理效率（见图 1）。

在事故调查中发现，该项目未按照在现有厂房内进行设备更新换代进行改建，而是新建一工艺楼（投资额 96 万元，共 3 层，面积 334.5 平方米），用于存放 DCS 控制设备、压缩机、脱硫除尘设备电机等配套设施，工艺楼外部配套设施包括 1 套湿式电除尘器、1 台脱硫塔。

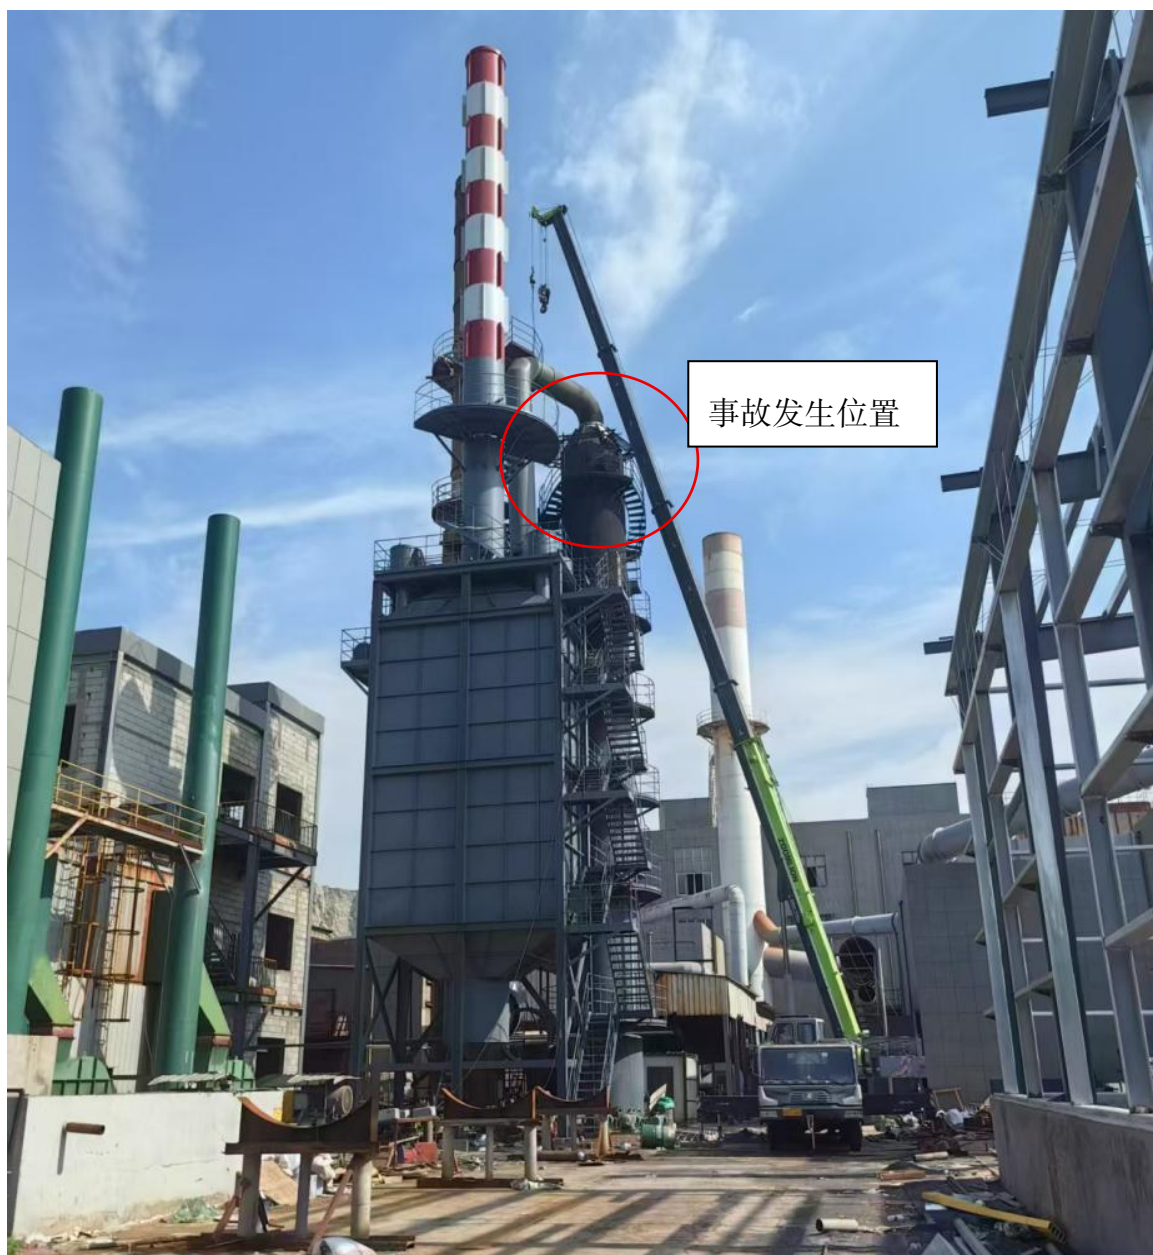
图 2 事故现场

2025年6月21日13时30分，张某军施工队伍施工人员于某龙、刘某仁、郑某迎、尉某国、郭某宝、李某兵、于某胜、邵某忠及吊车司机种某、安普德泰公司项目经理何某相继到达施工现场（见图2）。于某龙安排施工人员对连接脱硫塔和湿式电除尘器的烟道进行对接安装，刘某仁、郑某迎负责对烟道与脱硫塔的连接处进行焊接，尉某国辅助；邵某忠、郭某宝负责对烟道与湿式电除尘器的连接处进行焊接。13时34分，于某龙指挥施工人员向湿式电除尘器和脱硫塔上部吊运阀门、架板、钢材等施工材料。15时，刘某仁、郑某迎、尉某国在脱硫塔外顶部位置完成临时平台搭建（见图3）。15时15分，烟道被吊起。吊装烟道期间，誉都建设公司施工人员韩某民同步进行防腐施工。15时43分，韩某民从材料库内搬出毡毯进行裁剪，并预拌好防腐料，准备修补脱硫塔内损坏的防腐层。15时50分，韩某民带着装有防腐料的料桶和裁剪好的毡毯，进入脱硫塔内。15时54分，脱硫塔与烟道位置调整完成，于某龙安排刘某仁、郑某迎对烟道

进行点焊固定，焊渣掉落到脱硫塔内部，引燃脱硫塔内底部的料桶和桶周边洒出来的防腐料，进而引燃脱硫塔内壁上的防腐层，形成烟囱效应，火焰和浓烟迅速向塔顶蔓延，经脱硫塔顶部烟道与脱硫塔尚未焊接的缝隙处和中上部人孔冒出。位于脱硫塔顶部临时平台的施工人员刘某仁、郑某迎、尉某国撤离到脱硫塔第二层平台后，位于二层平台的人孔冒出的大火和浓烟将疏散楼梯封堵，造成逃生困难，大火将三人烧伤，郑某迎在逃生中从第二层平台坠落至地面（见图4）。

施工人员违规动火，焊接作业前未清理脱硫塔底部的可燃物，对脱硫塔内防腐层未采取防火措施，在焊接固定脱硫塔烟道时，焊渣掉落到脱硫塔内部，引燃脱硫塔内底部的防腐料桶和桶周边洒出的防腐料，进而引燃脱硫塔内壁上的防腐层，形成烟囱效应，造成火势迅速窜至顶部，是事故发生的直接原因。
